実験等における事故防止について

実験・実習の際には、教職員の指示に従い、事故防止に努めてください。

こんな**事故**が過去に起こっています。

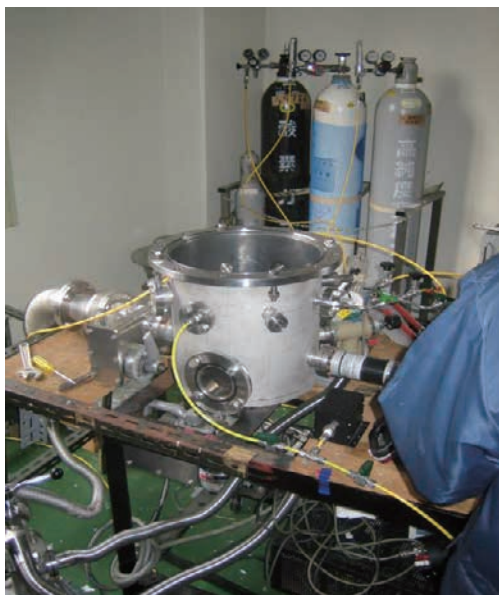
写真1 事故を起こした装置

大学院学生が、細線放電装置を利用した酸化物超微粒子の作製研究において、ガスの熱伝導度を変化させて生成するナノ粒子の粒径や構造を制御する事を目的にして、アンモニアと酸素ガスを混合し、全圧 0.5 気圧とした中で放電を行った。この結果、爆発が起こり、装置の蓋であるアクリル板が破損・飛散し、蛍光管と手鏡を破砕した。

大学院学生がアンモニアを可燃性ガスと認識せず、酸素と混合した後放電させたために爆発し、装置が破損した。

- (1) 安全教育 安全教育を行う。これまでは講義のみであったので、習熟度確認のためのテストを行った。
- (2) 掲示 危険、可燃性がある薬品、ガスおよびその組み合わせを実験室に掲示した。
(写真 2)
- (3) 実験計画 新しい薬品・ガスを使った実験を始める際には、教員と相談する。

(4) 機器対策 3台の装置のうち、容積20リットル以上の大型チャンバー2台には、万一爆発しても安全な方向に内圧を逃がす安全弁として、ラプチャーディスクを発注した。

アクリル製フランジを、脆性破壊しにくい金属製フランジと交換する。

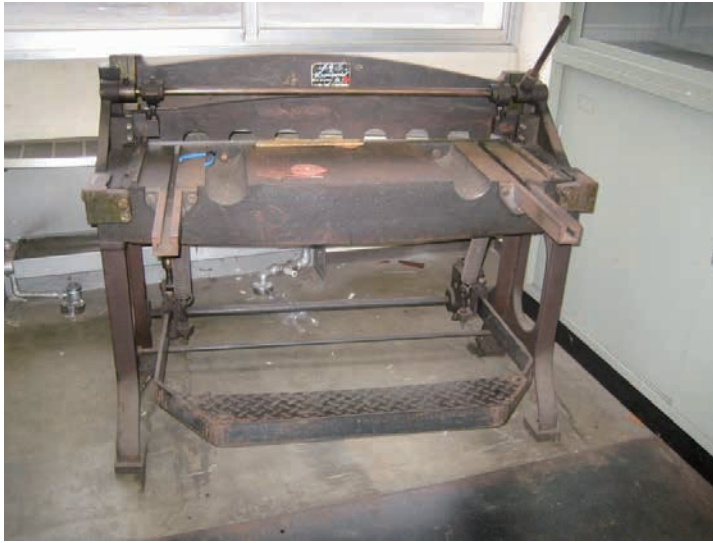
足踏み切断機（改善前）

大学院学生が、銅板（厚さ 1 mm）を足踏み切断機にて 1 人で加工中に指先を切断した。（本人にその当時の状況を後に救急車の中及び手術後に聞いたが、セットして足が足踏みに接触したら刃が下降したとのことであるが、気が動転していて良く覚えていない様子だった。）

大きな金属板を切断するための足踏み切断機を数センチ角のサンプル切断に使用したこと。

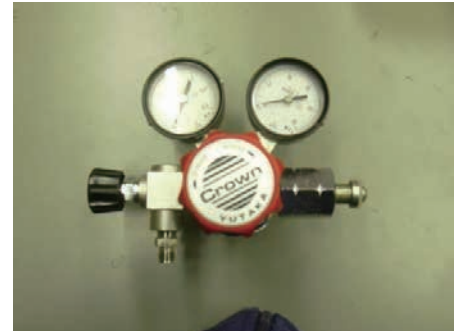
写真1
問題のあったレギュレーター

2日前にNH₃を使用する実験を行った。**実験終了後、NH₃ボンベの元栓を閉めなかった（閉めるルールになっていなかった）**。事故後の調査で、このボンベのレギュレーターには、ボンベ元栓を閉めずに2次側バルブを閉めると、2次圧を示すゲージが上昇する問題があったことが判明した。実験終了後2次圧が徐々に増加し、45時間ほど経過した事故発生日の午後1時ごろの時点で、レギュレーターの安全弁が開放になり、一気にガスが漏れたと考えられる。

- (1) **実験の作業マニュアルを再作成し、ボンベの元栓の閉め忘れ、シリンダーキャビネットの排気スイッチ入れ忘れを防止する。**
- (2) 問題のあったレギュレーターは処分し、新しいレギュレーターを使用する。
- (3) シリンダーキャビネットを使用する。

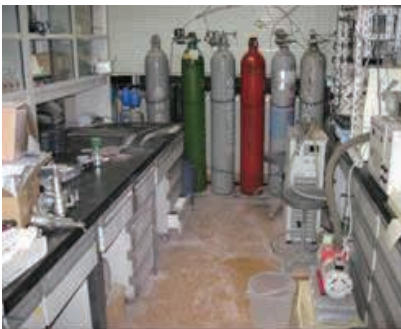
発生現場（左側実験）

実験台で電気計装作業中、突然実験台に置いていた電圧測定器（旭計器）の電源ケーブルから出火した。

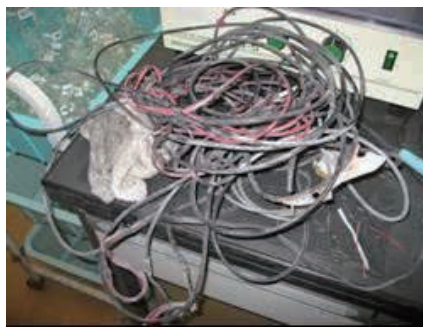
電圧測定器に接続している長いコードを束ねて使用していたことにより発熱し、被覆が溶け発火したのではないかとと思われる。

焼け焦げた電気配線

- (1) 初めて電気・計装作業を行う場合は、技術職員もしくは教員の立会いのもとで行う。
- (2) 電源ケーブル接続においては、メーカー推奨の条件、品物を用いるよう徹底する。
- (3) 電気・計装作業を行う際、極力、周辺備品を他の場所に移して行う。
- (4) 電気・計装作業は 2 人以上で行う。
- (5) 電源ケーブルは、コンセントと実験装置設置場所との距離に見合った適正な長さとする。
- (6) 実験作業中は実験室を不在としない。

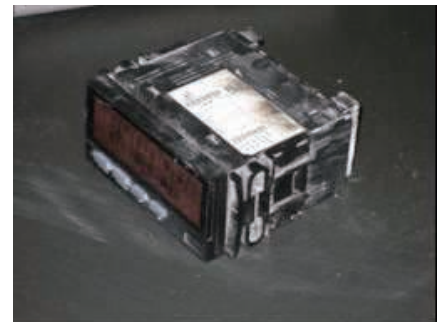
一部が焼けた電圧表示

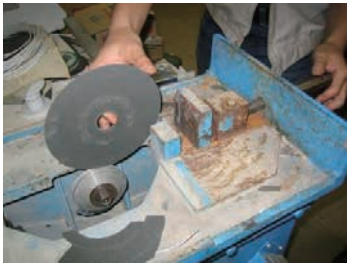
鉄の丸棒を固定すべき所に固定せず、手に持って切断した。そのため、装置に設置されたカバーを下ろさなかった。

<p>① 事故を起こしたファインカッター 円盤状の砥石を回転軸に取り付け、高速回転させて試料を切断する。 砥石はセラミックス製で、もろい。厚さは0.5mm程度。 鉄製のカバーにアクリル製の蓋が備わる。</p>

- (1) 運転中は**カバーをすることを徹底**し、周知・掲示する。
- (2) 必要に応じ**保護メガネを着用**するよう指導する。
- (3) 機械器具のメンテナンス、作業室の整理・整頓を指導し、励行させる。
- (4) 単独で作業する場合、周囲の者に声を掛ける。

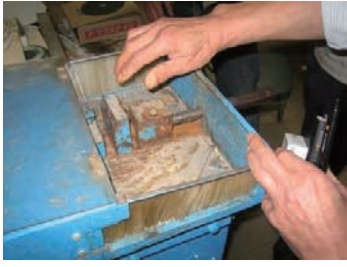
<p>② 鉄製のカバーをし、アクリル製の蓋を開けたところ。 資料を固定する金具のボルト類に錆が浮いている。 周囲には「カバー」を促す注意書き等はない。</p>

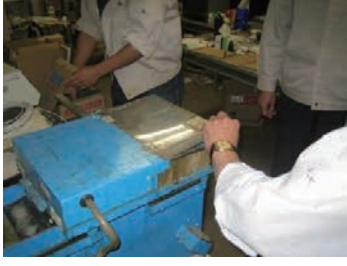
<p>③ 鉄製のカバーとアクリル製の蓋を閉めたところ。本来、切削中はこのように使用する。</p>

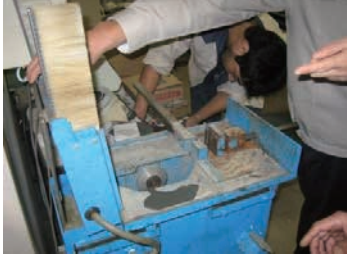
<p>④ 事故が起きたときは、学生1人で作業しており、カバーをおろしていなかった。 学生自身は高専出身で、本学の工作センターでの作業経験もあり、機械に不慣れというわけではなかった。</p>

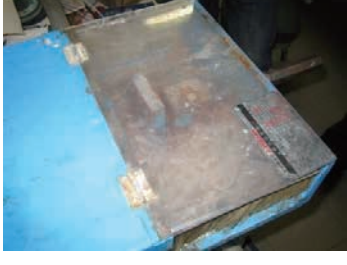
<p>⑤ アクリル製の蓋 汚れで中の様子が見えにくい。 また、手元に照明がなく、作業箇所が分かりにくい。</p>

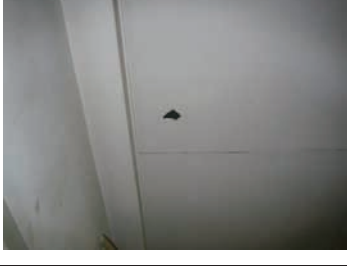
径 1cm、長さ 1m の鉄の丸棒を長さ 40cm に切断するためにファインカッターで切断していた。切断し終わる頃に、回転している**砥石が破損し破片が飛び散った**。その一部が右目の目元付近に当たり、2cm 程度の**切り傷**を負った。

<p>⑥ 機械の真上の天井に、割れて飛散した砥石の破片が刺さっていた。</p>

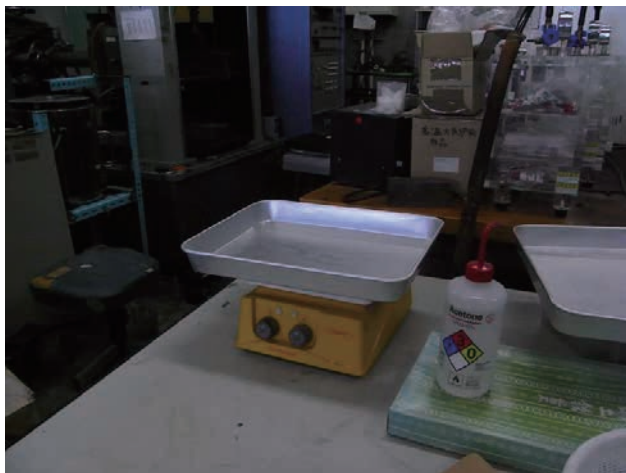
チタン粉末と水酸アパタイト粉末及び少量のアセトンを混合した粉体を金属製プレートに投入し、ホットプレートで加熱していた所、**アセトンが引火**して炎が生じた。当該学生は、発生10分前より実験を開始し、最初5分間状況を観察して異状なしを確認した後、隣室にて資料整理を行っていた。他の学生が所用で実験室を訪れ、小規模の火炎が上がっているのを発見した。

- (1) アセトンが引火する可能性については認識していたものの、作業中に関係者が問題ないと判断して**その場を離れて**しまったこと。そのために引火前に**過熱状態**にあることを検知できなかった。
- (2) 関係者が、**作業手順とそのリスク**について、他者と**十分な確認**を行わないまま実行してしまったこと。休日ということで**教員等に連絡**することをためらった可能性もある。

過熱を起こしたホットプレート及び周辺の様子。
発火は図中の金属プレート上である。

- (1) 湿式混合時にアセトンを利用する場合は事前に**湯浴でアセトンを十分に蒸発**させてから乾燥させることとする。作業終了まで、作業者が**過熱が発生していないかを監視**するよう指導する。
- (2) 休日に作業をする場合でも、**休前日までに作業手順資料を作成して教員と相談**し、安全性評価後に対策を講じた上で了承を受け、作業を実施することを改めて指導する。

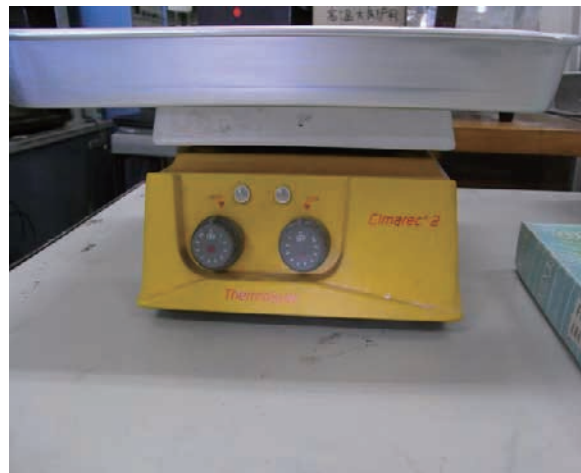
- (1) ハードとしてのホットプレートに過熱防止装置が備わっていなかったこと。
以上が考えられるが、特に作業中の要因が今回の事故発生に致命的な影響を及ぼしたものと推察される。

ホットプレートの制御装置。
タイマーと強度のみが制御できる。

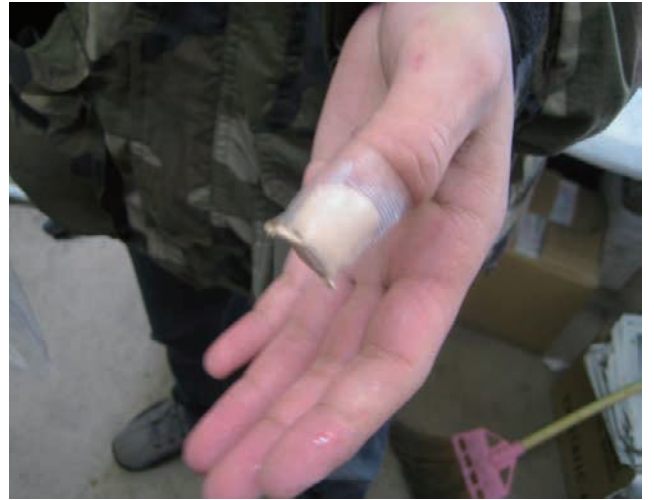
学生の怪我（左手の親指切創）
保護眼鏡・手袋・白衣等を着けていたため親指以外には負傷はなかった。

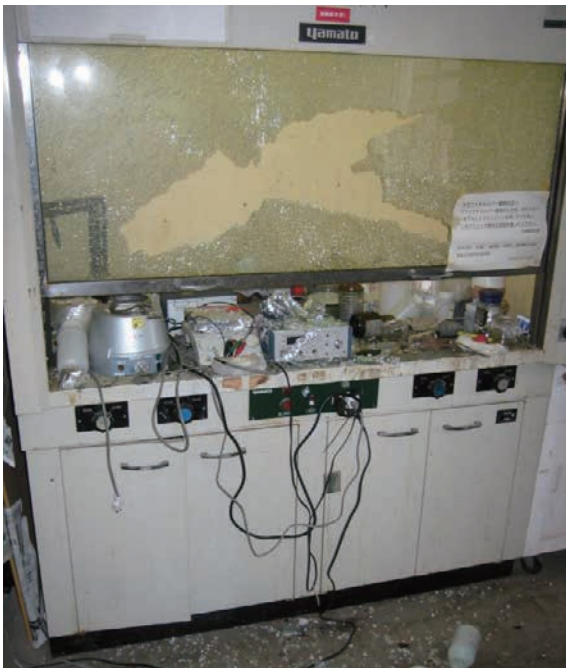
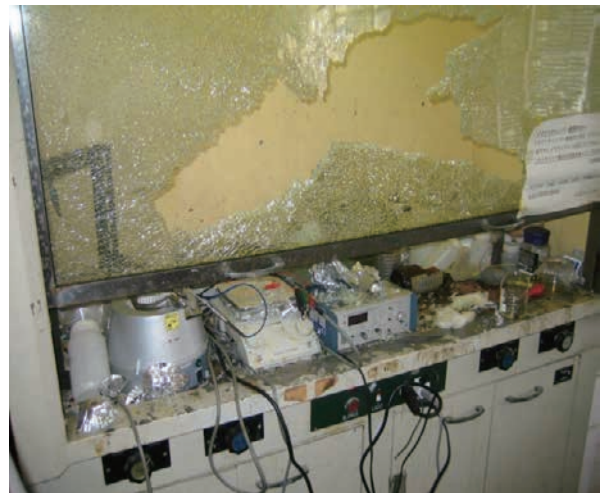
硝酸と塩酸を混ぜたエッチング液を作製し、**ステンレス鋼のエッチング処理**を行っていた。別々に作製した濃度の異なるエッチング液の廃液を一つのガラス瓶に混ぜ、ふたをしたところ、**瓶が破裂・飛散**し、ドラフトチャンバー前面ガラスが破損した。また、飛散したガラスの一部により、学生は左手親指の先にけがをした。

濃度の異なるエッチング液を使用するのは初めてであり、それらの廃液を混合することにより、さらに反応が生じる可能性があることについて**危険性を十分に考慮**しなかった。そのため、反応中にふたをして、ガラス瓶の破裂に至った。

事故後のドラフトチャンバー
内側からガラス瓶が破裂したため、前面ガラスが破損した。

- (1) 別々に作製したエッチング液の廃液を同一のガラス瓶で混合しないようにする。
- (2) **薬品を混合**する際には、反応が生じるか、また、生じていた場合、その後、反応が安定しているかを**十分に確認**する。
- (3) 深夜に作業をする場合、**事前に作業手順資料を作成して教員と相談・確認**し、安全性評価後に対策を講じた上で了承を受け、作業を実施することを改めて指導する。
- (4) 1名の教員の携帯電話によってのみで、連絡を試みたが、連絡が取れなかった。今後、関係する教員全員への自宅電話を含めた**連絡先の再確認**を徹底する。
- (5) 指導教員の指導に従い、白衣、マスク兼用の襟巻、帽子、保護眼鏡、耐酸手袋を着用し、ドラフトチャンバー内で作業を行っていた。したがって、薬品による被害はなく、ガラス片による指先のけがのみであった。今後も引き続き、同様の指導を徹底する。
- (6) 研究室内で作業手順を見直したのち、**外部による点検・評価**を受け、必要に応じて、さらに安全な手順とする。

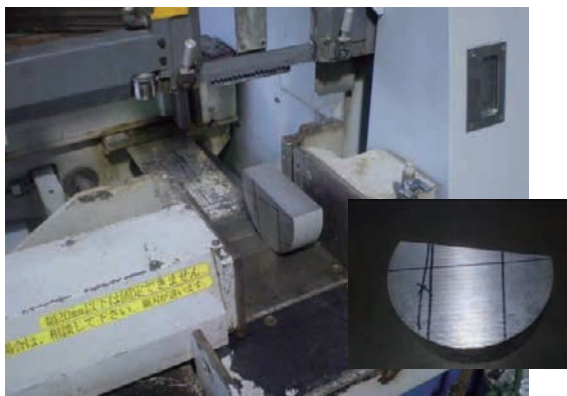
通常は、帯鋸切断機の台に半円状の材料を固定する場合、半円状の平らな面を下にして台に置くところ、円弧側を下にして台に置いたため不安定な状態になったため、材料に手を添えてしまった。

③事故発生時、本人(使用者)は半円柱材料を左図のように、円弧側を下に置き、材料に手を添え、材料が動かないようにしてバイスを固定しようとした。

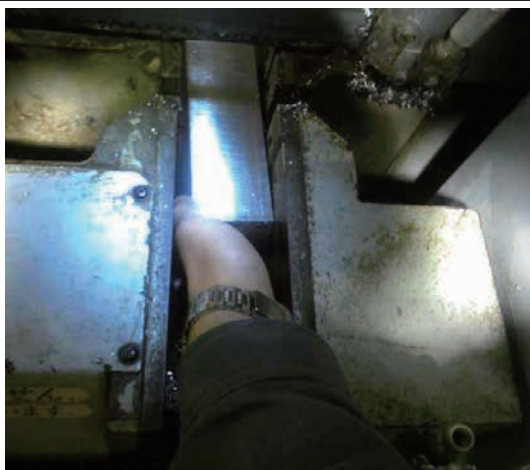
④手で材料を固定する際に、主バイスと材料との間に左手親指を入れた状態で主バイスの閉ボタンを押し、左手親指が挟まれてしまった。
隣にいた修士 1 年生の学生が、事故に気づき、主バイスの開ボタンを押して荷重を取り除き、工作センターの職員に報告した。

(1) 指導教員からの事前安全指導の確認を強化する。

利用申込書に、指導教員からの「安全指導済み印」欄を設ける。

(2) 安全講習受講の厳格化を図る。

機器毎に、「初心者講習」を行った者でないと、機器の使用を禁止する。

機器毎に「使い方の手引き」「禁止事項」を掲示し、安全に対する心得を理解した旨を自署させた上で使用させる。

(3) 工作センター所有機器に対して、リスク・アセスメントを実施し、安全対策の強化を図る。

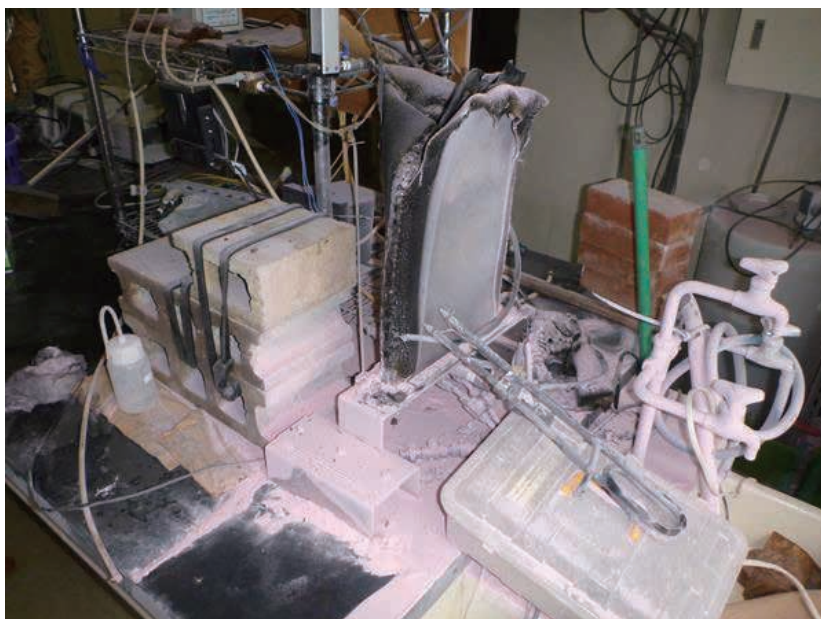
水処理実験装置の一部であるプラスチック水桶に設置したヒーター周辺の水が蒸発し、「空だき」の状態となり、ヒーターの熱でプラスチックが焦げ付き発火した。装置周辺には燃えやすいものはなかったものの、石膏ボード製の天井を焦がし、蛍光灯2か所と天井スピーカ、試験装置本体、シンク付き実験台1台に損害があった。

試験装置本体は、修士学生の実験が終了した6日前から休止状態となっていたが、ヒーター（消費電力1kW）が通電しており、実験室内の温度が低下したため、ヒーターのサーモスタットが作動し、水桶内の水が次第に減少して空だき状態となったと思われる。サーモスタットは、水温が28℃以下になった場合に作動するよう設定していた。

（人為的要因）装置を休止状態にするときには、本来、ヒーターの電源を切る（コンセントをぬく）必要があったが、ヒーターの電源を切り忘れてしまった。

（システム要因）ヒーターに空だき防止機能が備わっていなかった。

【焼失した試験装置：中央の黒い容器がプラスチック製水桶】

- (1) 研究室において安全衛生ミーティングを早急を実施し、熱源を含めた機器等のリスク対策を検討した上で、管理・運用方法を徹底する。
- (2) 装置を休止状態にするときに、ヒーターなど熱を発する装置の電源も同時に切ることを徹底し、操作マニュアル、指示書などをわかりやすい場所に掲示する。
- (3) 水位の低下でヒーターの電源が切れる装置や空焚き防止装置を設置する。

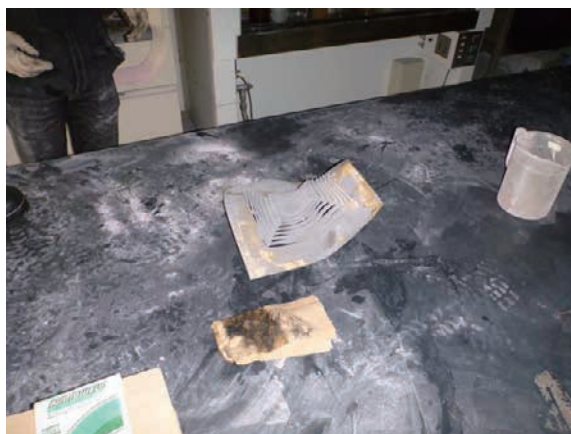
【熱で溶けた天井スピーカーのプラスチックカバー】

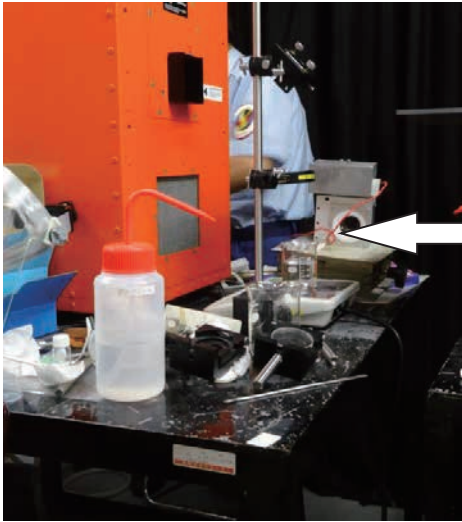
ビーカー (事故の起きた状況を再現)

- ① 100 cc のビーカーに微粒子を分散させた有機溶剤（プロパノール）を入れ、これにパルスレーザー（KrF, 248 nm, ~120mJ）を照射する実験（液中レーザーアブレーション）を開始した。
- ② 実験開始後、暫くして気化した有機溶剤に引火し、瞬間的に火柱が立上った。
- ③ 慌てて素手でビーカーを流しまで運ぼうとするが、熱さに我慢できず途中で落下させた。
- ④ 暗幕に火がつくが、防火使用のため被害は無かった。付近にあった座布団を少し焦がした。有機溶剤が手にこぼれ、引火し、両手にやけどを負った。

事故以前には、「水」を使って実験していた。指導教員は水だけで上手くいかない場合には、将来的に、「プロパノール」と「水」を混ぜて実験するつもりでいたが、学生は「プロパノール（100%）」で実験を行ってしまった。深夜に一人で実験しており、また、火柱に気が動転してしまい、ビーカーに蓋をすることにより消火する等、適切な対応が取れなかった。

午後 9 時以降に危険を伴う可能性がある実験を実施する場合、事前に指導教員と学生との間で十分な打合せを行い、時間外居残り届を必ず提出する。実験の際には、指導教員と一緒に実験するか、又は、学生 2 名以上で実験する。学生だけで実験する場合は、指導教員はいつでも電話に出られるようにする。

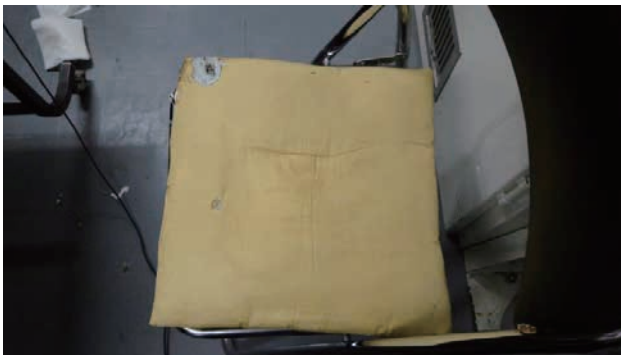
引火した座布団

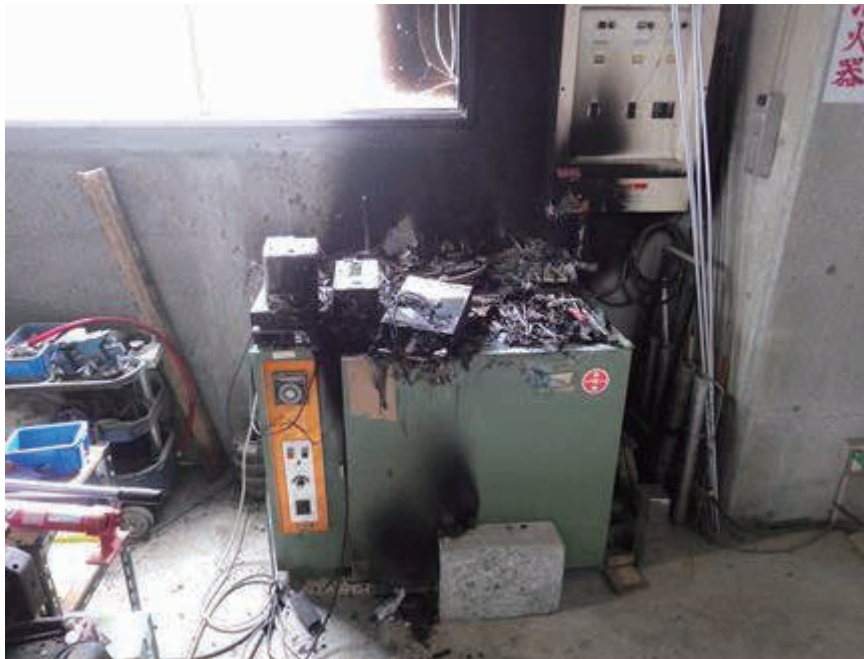
鉄筋の錆を落とすため、プラコンテナに 10%クエン酸二アンモニウム水溶液と鉄筋を入れて、60℃に設定した乾燥炉に入れた。乾燥炉の老朽化によって（昭和50年製）、温度制限装置が故障しており、温度が上がり続けたため、炉内部または排気口付近で出火し、乾燥炉の上にあった工具、電線、計測装置等が燃えた。周囲に可燃物が少なかったため、延焼することなく、乾燥炉とその上にあつたもののみが燃えた後、自然鎮火した。

乾燥炉が老朽化して、温度制御装置が故障していた。

焼け焦げた乾燥炉

- (1) 同様の機器の点検。
- (2) 発熱や発火の恐れがある機器の周囲に燃えるものを置かない。
- (3) 装置の故障・異常があった場合は、直ちに使用を停止し、教員・職員に連絡した上で、原因を確認し、処置をする。これを実験室使用者全員に指導する。

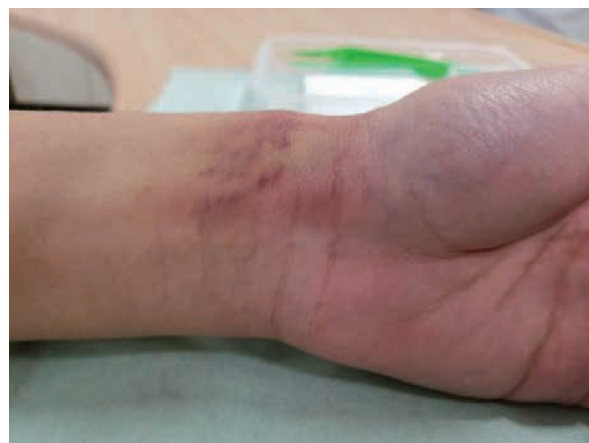
内出血により腫れた患部

注射針を実験で用いる作業の危険性の周知と、安全な取扱法を研究室内で徹底する。また、研究室内での事故や怪我等は、例え軽微でも直ちに研究室の教員に申し出て、必要な処置について指示を仰ぐように改めて指導徹底する。消毒薬や絆創膏など、応急処置に必要な救急品の保管場所の学生への周知等も徹底する。

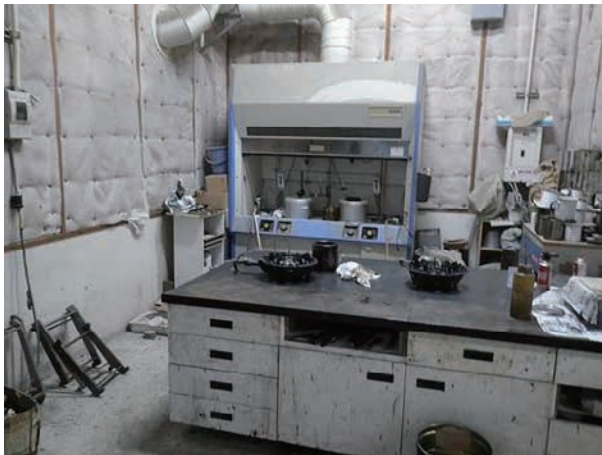
ぼやが発生した部屋の状況

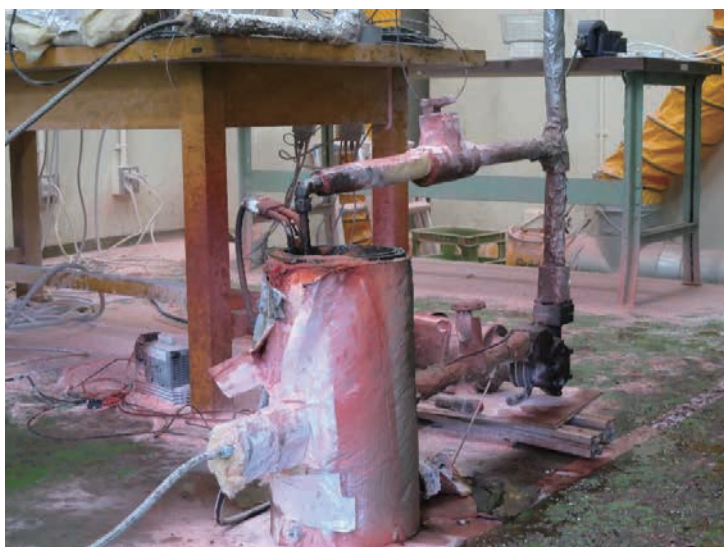
電気ヒーターで油を加熱していた容器（消化活動後）

- (1) 装置について、容器内での油の温度むらを最低限にするため、油の攪拌バイパスルートを設置し、かつ、循環ポンプにより油を常時循環させる。この循環ポンプが作動していなければ、電気ヒーターの電源が入らない回路とする。また、複数設置した温度センサーが異常値を検出すると、電気ヒーターが OFF になる昇温防止装置を設置する。

- (2) 実験中はその場を離れず、常時、油の温度を監視する。
- (3) 実験マニュアルを定期的に見直し、現場に常備する。

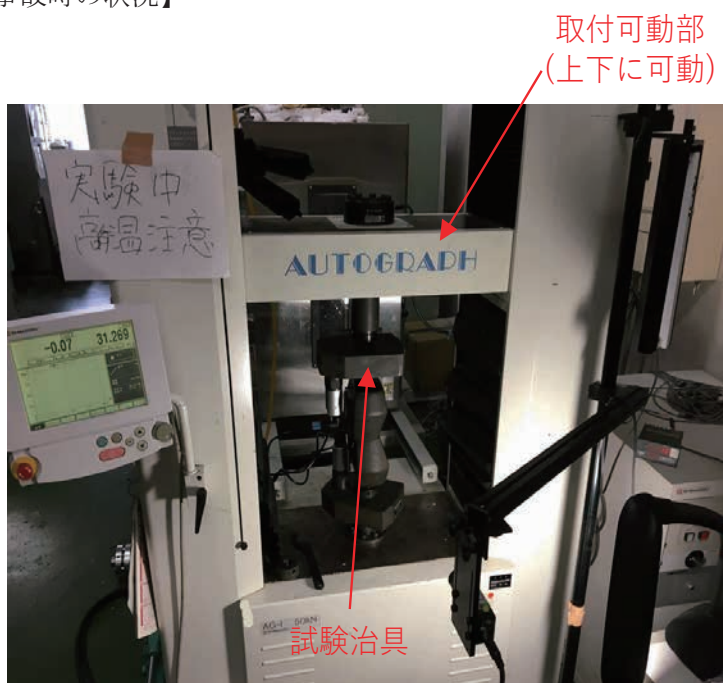
写真 1 万能試験機外観写真

作業は被災者一人で行っており、右手親指の先端が裂け、骨が見える状態で、爪もはがれた。

- (1) 指導された正しい手順で作業を行う。
- (2) 誤った方法による取付けを防止するために、試験機本体に治具取付手順を貼り付ける。

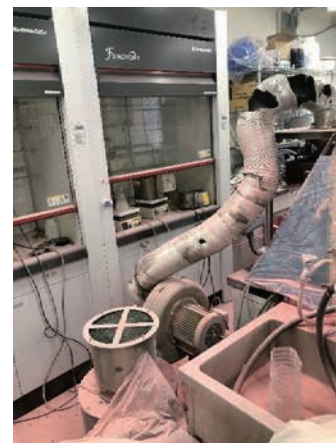
オイルミスト評価装置 3 で示す様に、左側の円筒部に開発したフィルターが入っており、その右奥のブローアーによる吸引部より上部のアルミダクト管を通して、オイル加熱部で発生したオイルミストをフィルターに導く様になっている。事故後は、オイル加熱部とオイル受部の写真の様にガラスシャーレは破損し、オイル加熱部周辺では、受部よりこぼれたオイルがジャッキ下部に溜まっていた。

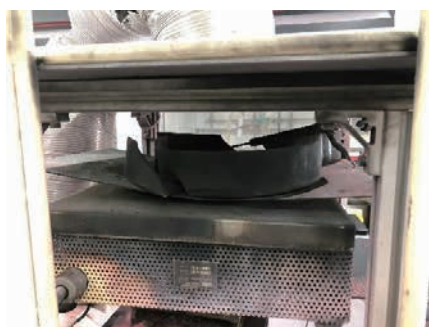
オイル加熱部

シャーレにオイルを入れて加熱していた。シャーレの破損でオイルが漏れ出し、熱電対部で引火に至った可能性がある。

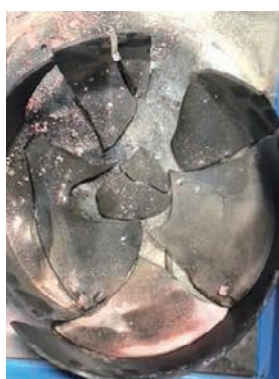
破損したオイル受部

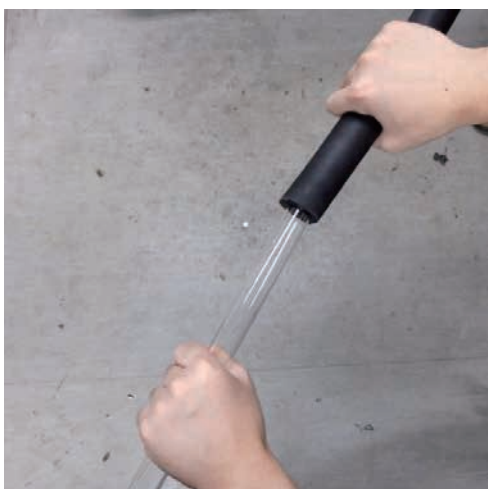
石英管をホースに接続する作業

機械創造工学専攻の学生が、金属の試料を石英管に入れて、真空で内部を引き封入する実験をしていた。ロータリーポンプにつながる内径約22mmのホースに、直径20mm（外径約23mm）の石英管を接続する際、無理やり力いっぱいはめ込もうとした。その際、石英管が破損しその石英管で自分の左手（手の甲側の親指の付け根から人差し指の付け根まで）を約5cm切り出血した。

- (1) 安全教育を実施し、指導された正しい手順で作業を行う。
- (2) 封入作業場のすぐそばに、実験時の注意事項をまとめて掲示する。
- (3) 新しい学生が配属された際に、安全講習で注意喚起を行う。
- (4) 封入作業場のすぐそばに、実験に必要な物品（保護メガネ、手袋、保護面、真空グリース）を定位置化する。
- (5) 保護メガネは規格対応品(ANZI Z87. 1等)、手袋は耐切創性手袋(EN388 レベル 5)など、実験の手技や危険性に合わせた保護具を適切に用いる。
- (6) リスクアセスメントを行い、危険性予知の重要性を説明し、危険に対する対策を行う。

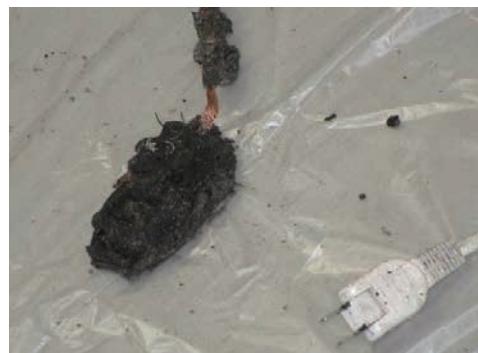
火元と推測される
延長コードセット

- (1) プラグに安全カバーを取り付け、トラッキングが起こりにくくする。
- (2) 空いているコンセントにはコンセントキャップを取り付け、ホコリが入らないようにする。
- (3) ホコリが多いと考えられる箇所に電源タップを置かざるを得ない場合は、収納ボックスも使用する。
- (4) ケーブルの容量を超えないように接続する機器の消費電力に注意する。
- (5) コンセント、延長コードなどを定期的に点検するとともに、延長コードセットは全て「PSE」及び「コ」の表示のある製品に交換する。
- (6) 使用していない機器はコンセントからプラグを抜くようにする。

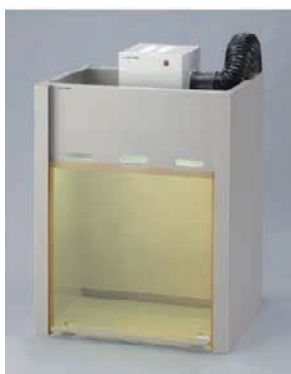
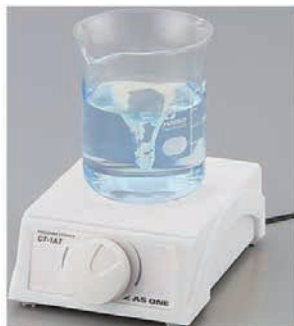
軽量作業台上に設置していた卓上ドラフター（ほぼ
焼失）と、卓上ドラフター内に設置したマグネティ
ックスターラー（電源は軽量作業台上の延長コード
セットに接続）
※火災発生時運転していなかった

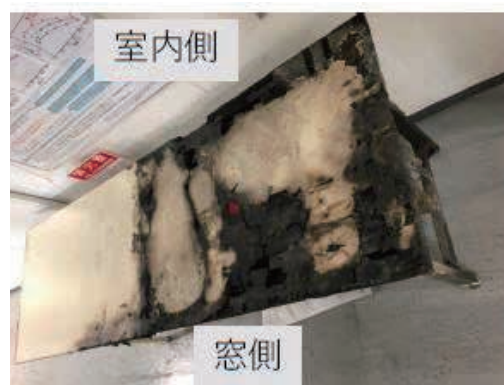
火元と推測される機材が載っていた
軽量作業台

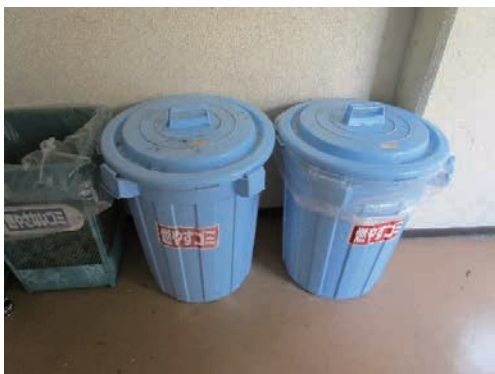
煙が出ていたのは、右から
2番目のゴミ箱

- (1) 通常の手順通り、加熱実験後のバイオマスの冷却のためにより確実な方法を採用する
 - (2) バイオマスの加熱ガス化実験の手順書に後処置（冷却）として以下の項目を明記する
 1. 加熱実験後のバイオマスをステンレス製容器に入れ、空気中で冷却する
 2. サーモグラフィや温度計を用いてバイオマスの温度低下を確認する
 3. 全体が浸かるまで水をかける
 4. 水が沸騰・蒸発しないことをもって消火を確認する
 5. 実験室内の耐熱容器（耐熱ごみ箱）で一週間保管する
 6. バイオマスを乾燥させた後、可燃ゴミとして廃棄する
- 注）バイオマスやステンレス容器など、高温であることが予想される場合には、サーモグラフィや温度計で温度低下を確認するまで素手で触れないこと
- (3) 毎年実験ごとに潜在的に存在するリスクの評価をより厳密に行い、関係者の意識改善を図る。
 - (4) 些細なことであっても、手順を変更する際には教員を含む実験関係者でミーティングを開き、リスクアセスメントを行う。

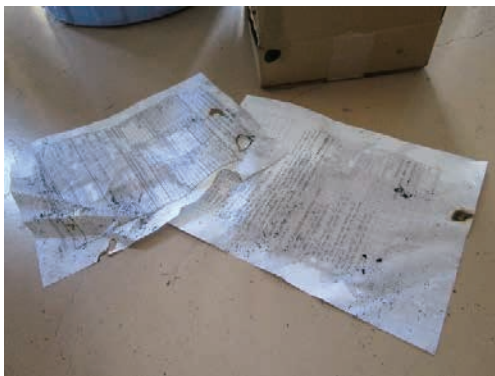
引火したゴミ
紙ごみ、段ボールの一部が焼けた

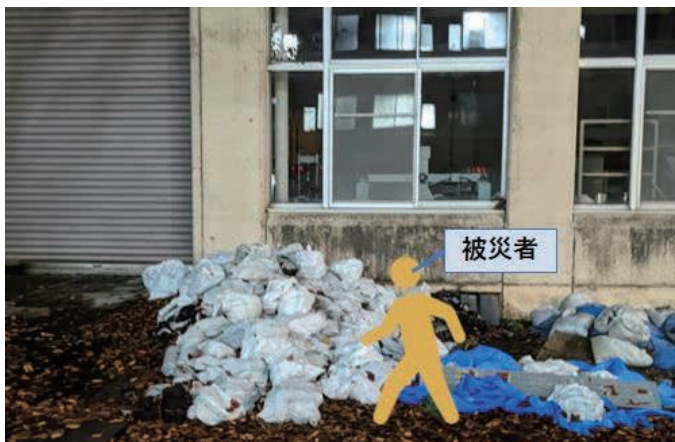
被災場所の状況

環境社会基盤工学専攻の学生が、板状のアスファルトコンクリートブロックから円柱供試体を切り取った後の残骸を破棄するために、アスファルトコンクリートの残骸を屋外で床面に叩きつけた際、勢い余って、割れて手元に残った残骸片と床面に左手中指、薬指、小指の3指を挟んで指挫減創を発症した。骨折や感染等はなかった。

- (1) 安全指導、安全教育を行う。
- (2) 作業時の注意事項を取りまとめて掲示する。
- (3) 定期的に安全講習を行い、注意喚起を努める。
- (4) リスクアセスメントを行い、危険予知の重要性を認識するとともに危険予知トレーニングを行う。

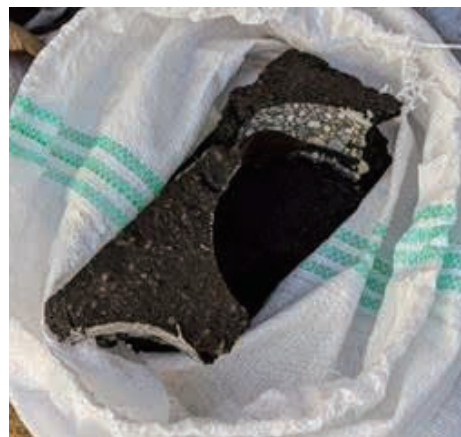
指を挟んだ板状アスファルトコンクリートの残骸

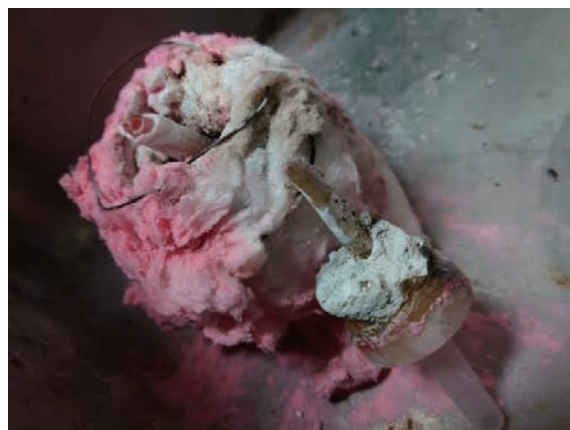
シリコンゴム栓

事故例 27	管状電気炉ゴム栓発火
概要	管状電気炉を 1000℃で運転中、Ar ガスをフローさせていたムライト管両端のシリコーンゴム栓が加熱されて発火した。

- (1) 当該の長さ 600mm より長い 800mm（特注）または 1000mm(市販)のムライト管に交換する。
- (2) さらに加熱を防ぐため、シリコーンゴム栓にロックウール断熱材を追加する。
- (3) 毎年定例の安全教育で再度注意喚起する。
