実験等における事故防止について

実験・実習の際には、教職員の指示に従い、事故防止に努めてください。

こんな**事故**が過去に起こっています。

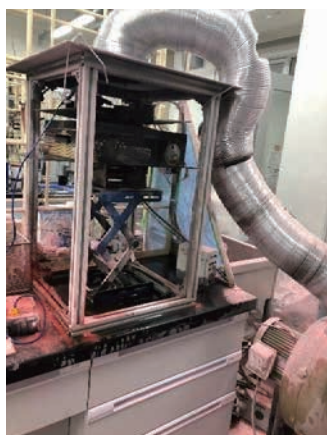
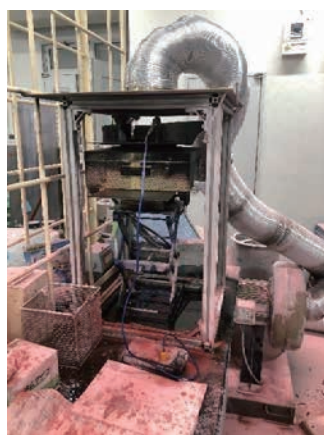
オイルミスト評価装置 1

オイルミスト評価装置 3 で示す様に、左側の円筒部に開発したフィルターが入っており、その右奥のブローアーによる吸引部より上部のアルミダクト管を通して、オイル加熱部で発生したオイルミストをフィルターに導く様になっている。事故後は、オイル加熱部とオイル受部の写真の様にガラスシャーレは破損し、オイル加熱部周辺では、受部よりこぼれたオイルがジャッキ下部に溜まっていた。

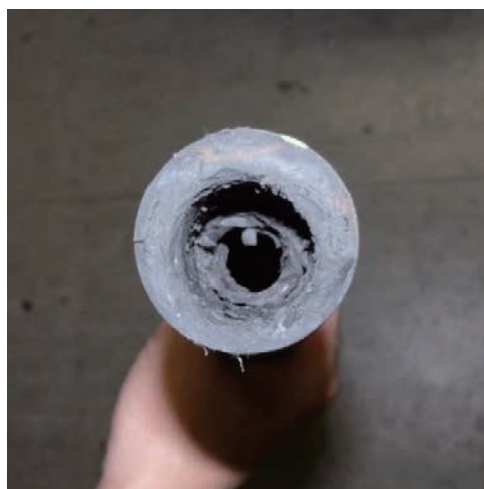
真空用ホースの内側

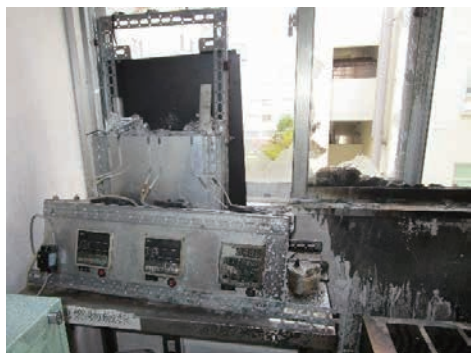
火災発生時に稼働していた
小型電気炉

- (1) プラグに安全カバーを取り付け、トラッキングが起こりにくくする。
- (2) 空いているコンセントにはコンセントキャップを取り付け、ホコリが入らないようにする。
- (3) ホコリが多いと考えられる箇所に電源タップを置かざるを得ない場合は、収納ボックスも使用する。
- (4) ケーブルの容量を超えないように接続する機器の消費電力に注意する。
- (5) コンセント、延長コードなどを定期的に点検するとともに、延長コードセットは全て「PSE」及び「コ」の表示のある製品に交換する。
- (6) 使用していない機器はコンセントからプラグを抜くようにする。

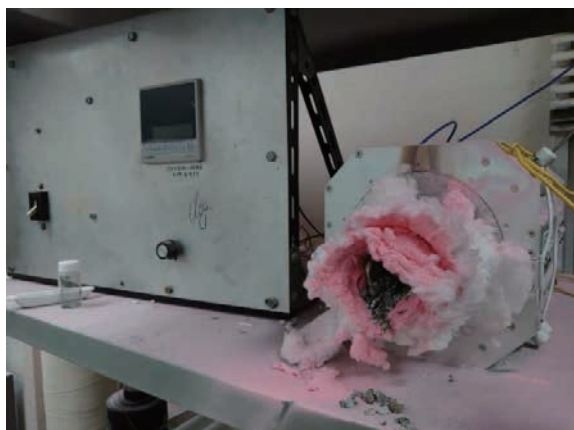
管状電気炉

27	管状電気炉ゴム栓発火	管状電気炉を 1000℃ で運転中、Ar ガスをフローさせていたムライト管両端のシリコンゴム栓が加熱されて発火した。

- (1) 当該の長さ 600mm より長い 800mm（特注）または 1000mm(市販)のムライト管に交換する。
- (2) さらに加熱を防ぐため、シリコーンゴム栓にロックウール断熱材を追加する。
- (3) 毎年定例の安全教育で再度注意喚起する。
